Objekt: Rõdu- ja lodžapiirete- ja kandetarindite Auditi Akt,
Korterelamu, Öismäe tee 150,
Haabersti L.O., Tallinn

Töö nr.: LS-9549

Tallinn, 10. veebruar 2016. a.

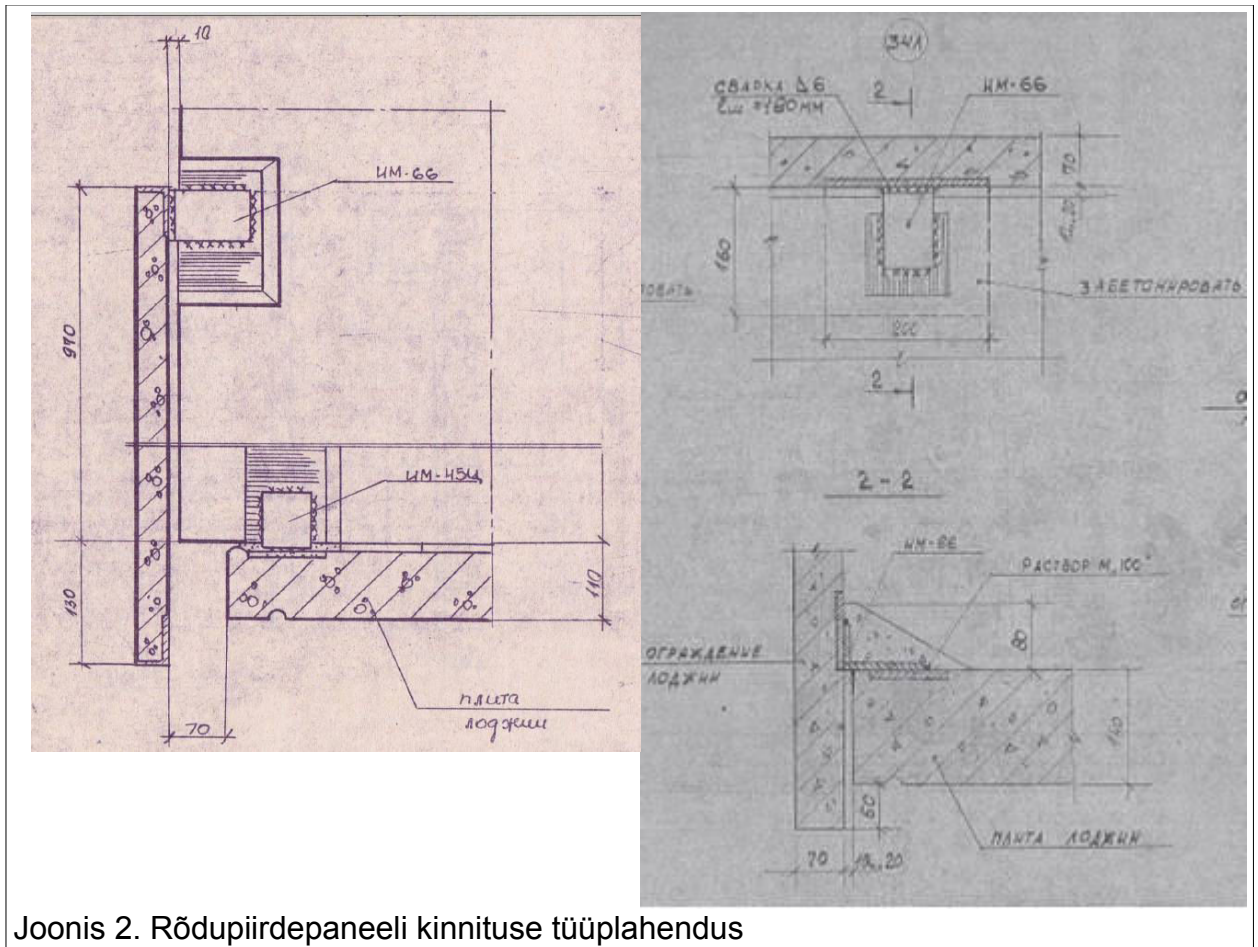
Joonis 2. Rõdupiirdepaneeli kinnituse tüüplahendus

Vastavalt Eesti Projekti joonistele [3] on lodža piirdepaneel ette nähtud kinnitada (keevitada) rõdu külgsseinte külge ülemistes nurkades ja lodža põrandapaneeli serva külge alumises servas nurkterasest ühendusdetaili ИМ-66 abil. Nurgikust ühendusdetail keevitatakse servades kogu perimeetril nii piirdepaneeli tarilappide kui rõdu põrandas olevate tarilappide külge 6 mm kõrguste nurkõmbluste abil (vt. joonis 2).

Rõdu piirdepaneeli kinnitused ja paneel peab vastavalt koormusnormidele kandma paneeli omakaalu (kuni 550kg), horisontaalset koormust piirdepaneeli ülemisele servale $q_k=0,5$ kN/jm [4] ja tuulekoormust.

Korralikult tehtud tüüpprojekti lahendus tagab, isegi suure varuga, piirdepaneelide kinnituselementide nõutavat kandevõimet.

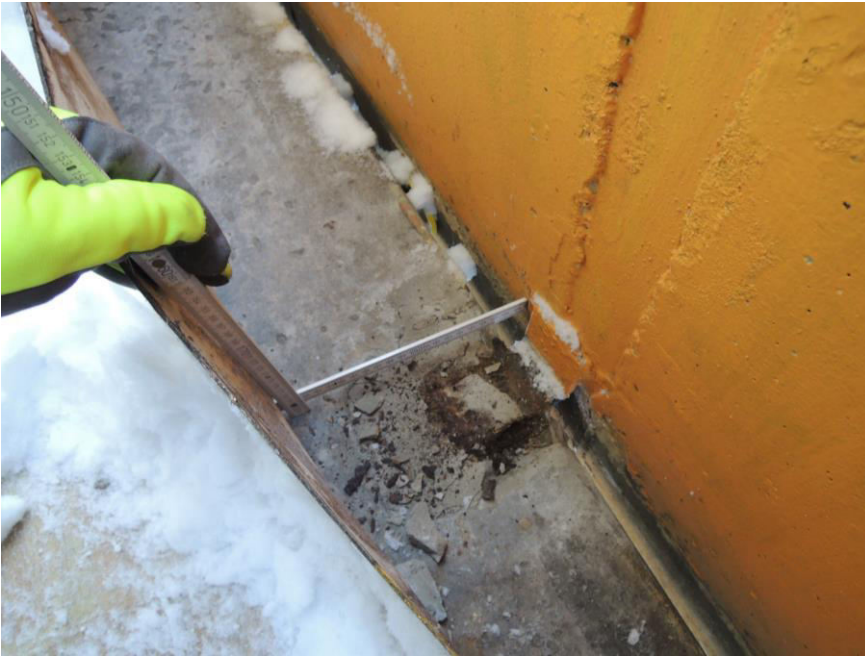
Krt. nr.	Ülevaatus kuupäev	Olukorra kirjeldus	Fotod	Märkused
20	23.01.16.a.	Piirdepaneel on korras. Mõned alumised metallelemendid on tugevasti roostetanud ning vajavad tugevdamist. Raudbetoon külgselja serv on pragunenud (lahti) armatuuri korrosiooni tõttu, aga veel rahuldavas seisundis.	nr. 3 ja 4	(3
64	30.01.16.a.	Piirdepaneel on tugevasti pragunenud ning vajab asendamist; paneel on avariieelses seisundis!	nr. 5, 6 ja 7	(6
65	23.01.16.a.	Rõdu on klaasitud ja vooderdatud, metallist tarilappe ja kinnituselemente ei ole täies ulatuses näha. Alumised metallelemendid on roostetanud ning vajavad remonti. Põranda vahelaeplaadi ülemine armatuur on kohati roostetanud.	nr. 8	(1, (2 ja (5
75	23.01.16.a.	Piirdepaneel on korras. Alumised metallelemendid on veidi roostetanud. Ülemise vahelaepaneeli serv on pragunenud ning lõhestanud betoonitükid kukuvad alla.	nr. 9 ja 10	(2 ja (5
77	30.01.16.a.	Rõdu on klaasitud ja vooderdatud, metallist tarilappe ja kinnituselemente ei ole näha	-	(1

Foto 03. Krt. 20. Roostetanud piirdepaneeli kinnituselement

- (1) Rõdu vajab täiendavat kontrolli peale viimistluse/vooderdise eemaldamist.
- (2) Kinnitusmetallelemendid (s.h. tarilapid) puhastada ja värvida (vt. p.3.).
- (3) Tugevasti roostetanud või paigaldamata (s.h. asendatud ümarvardaga) kinnitusmetallelemendid asendada/tugevdada. Võimaluse olemasolul tuleb täiendavalt keevitada, vastasel juhul tuleks tellida tugevdusprojekt.
- (4) Betoonpiirete sisemise betoonpinda tuleb remontida (vt. p.3.).
- (5) Vahelae plaatide ääred ja pealispinnad remontida (vt. p.3.).
- (6) Pragunenud piirdepaneel tuleb asendada.

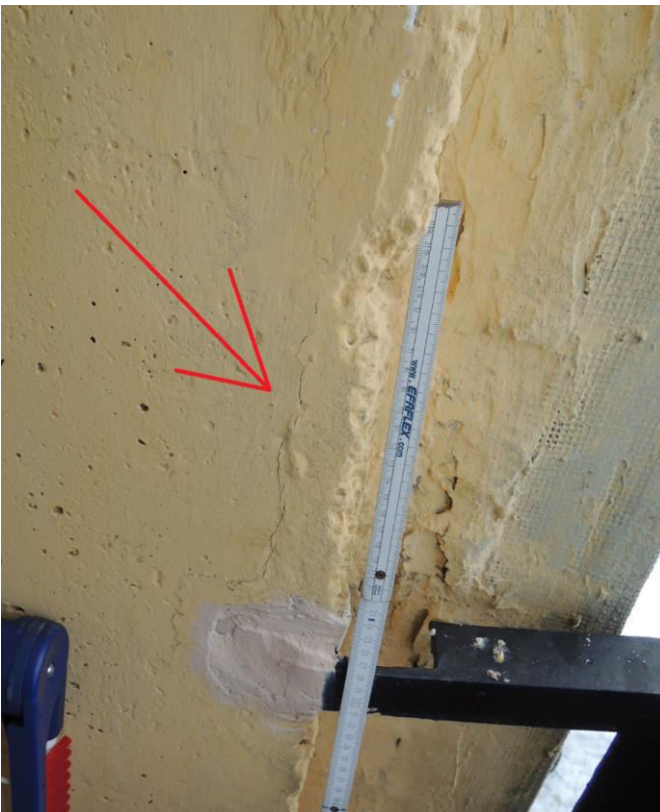
Rõdude ja lodžade külgeinad ja vahelaed (horisontaalsed vaheplaadid) on raudbetoonist. Külgeinade raudbetoonielemendid on kohati veidi murenenud ning on näha armatuuri korrodeerumise jäljed (vt. foto 4), aga on rahuldavas seisundis. Vahelaeplaatide välimised ääred on pragunenud ning lõhestanud betoonitükid kukuvad alla, kohati on näha armatuuri korrodeerumise jäljed (vt. fotod 10, 12 ja 24-26).

Foto 04. Krt. 20. Külgeina vertikaalne pragu.

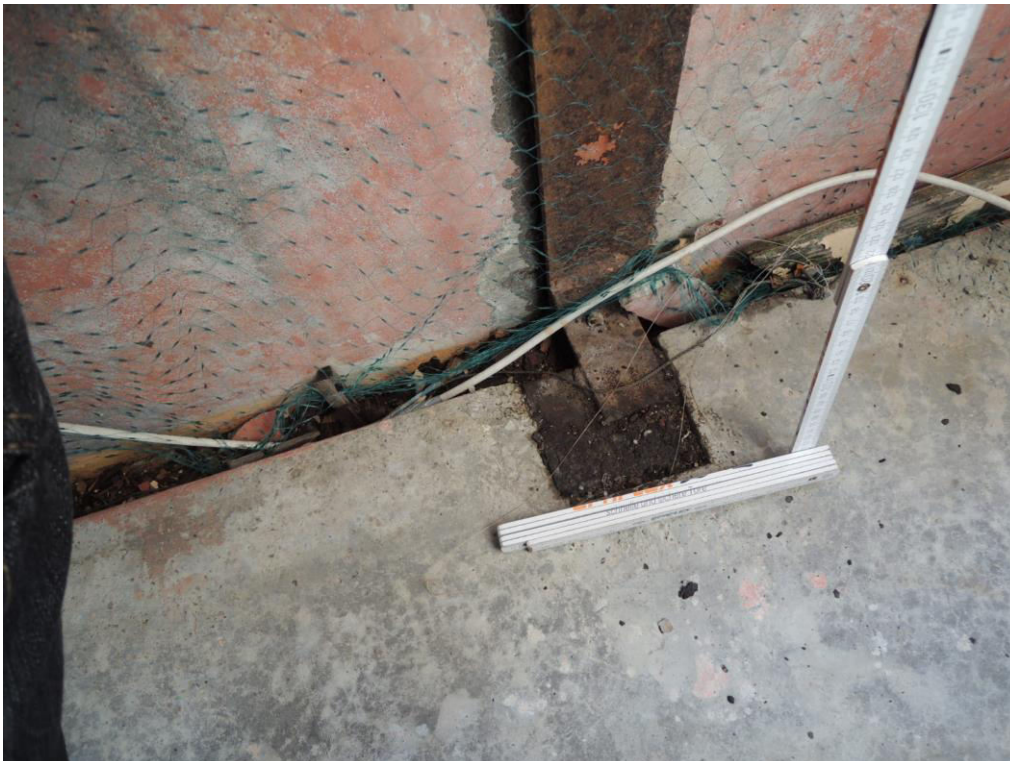
Foto 06. Krt. 64. Roostetanud alumine kinnituselement.

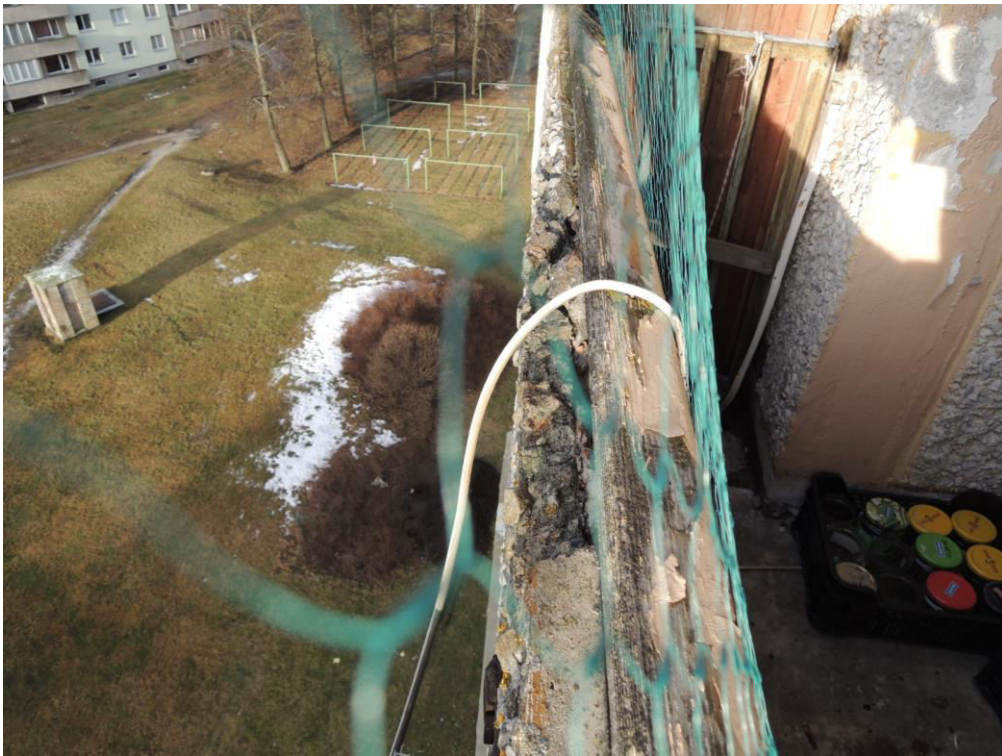
Foto 07. Krt. 64. Pragunenud piirdepaneeli plaat

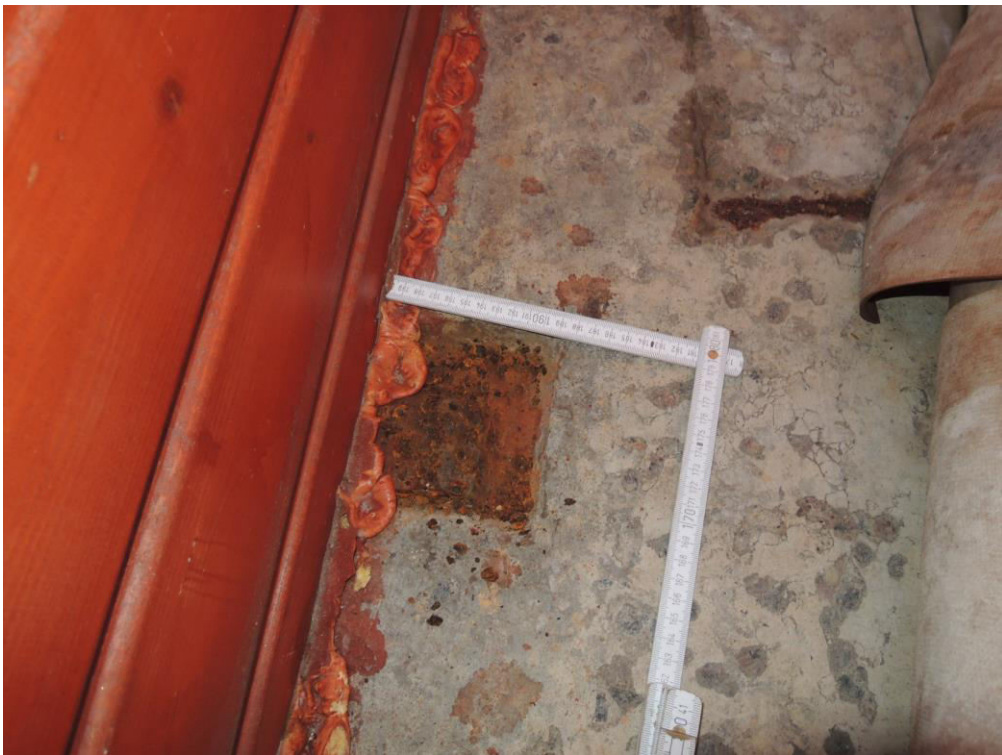
Foto 08. Krt. 65. Rõdu põrand ja roostetanud alumine kinnituselement.

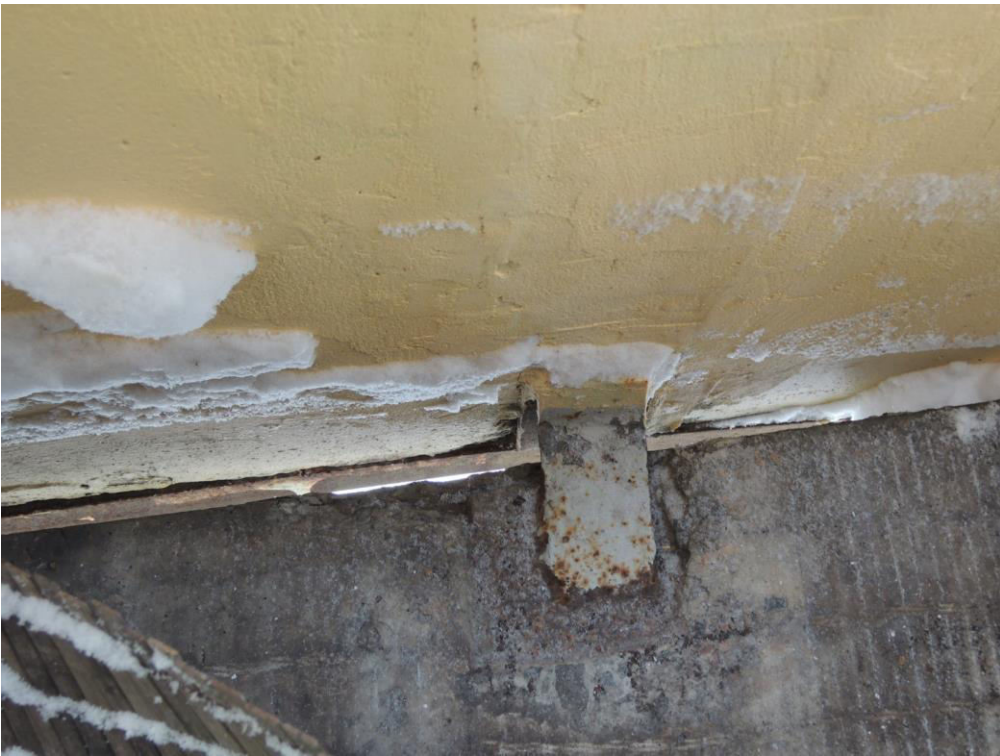
Foto 09. Krt. 75. Alumine kinnituselement.

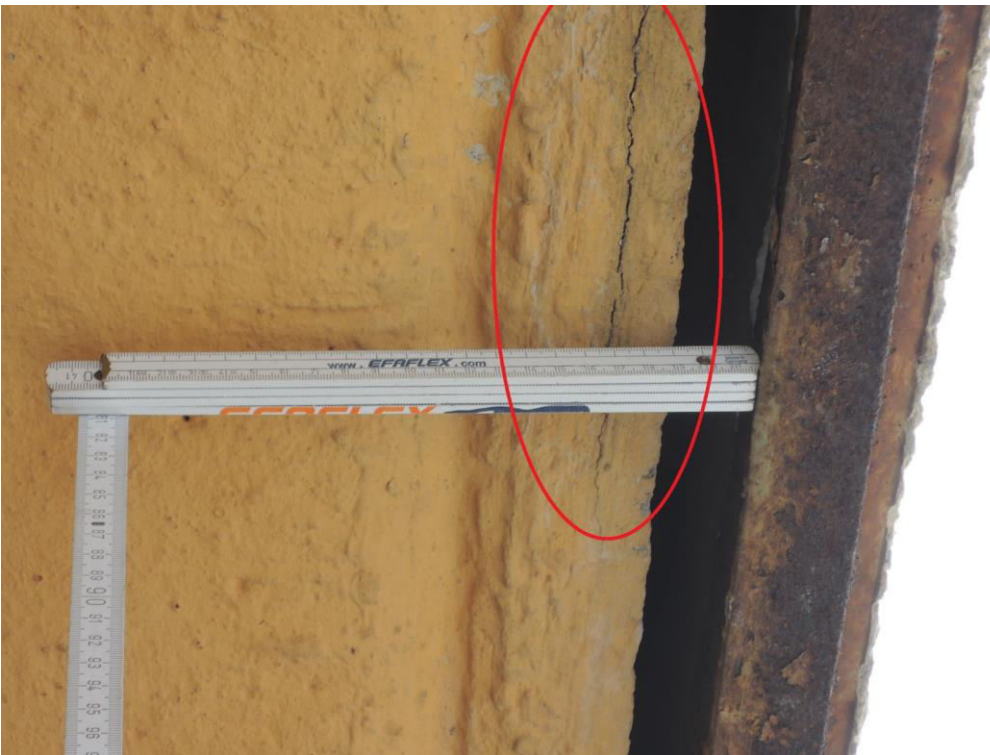
Foto 10. Krt. 75. Pragunenud ülemise vahelaeplaadi serv.

Murenenud ja kahjustatud betoon eemaldatakse (mehaaniliselt). Kahjustunud betoon ja sarrus puhastatakse roostest. Puhastusaste on Sa 2.

Väljapuhastatud sarrus kaitstakse korrosiooni – tõrjemördiga.

Teha betooni parandaus remondimördiga.

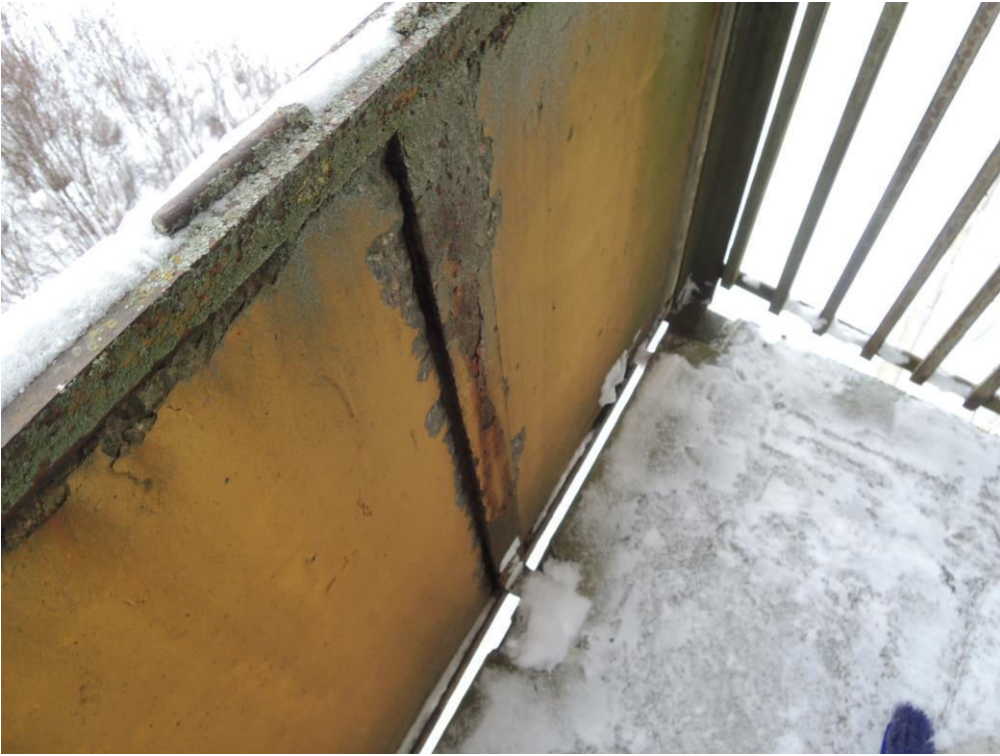
79	23.01.16.a.	Piirdepaneel on tugevasti pragunenud ning vajab asendamist; paneel on avariieelses seisundis! Ülemise vahelaepaneeli serv on pragunenud ning lõhestanud betoonitükid kukuvad alla.	nr. 11 ja 12	(5 ja (6
82	30.01.16.a.	Rõdu on klaasitud ja vooderdatud, metallist tarilappe ja kinnituselemente ei ole näha. Köögi poolt tehtud rõdukülje foto viitab piirdepaneelis pragude olemasolule ning remondi vajadusele.	nr. 13	(1
92	23.01.16.a.	Rõdu on klaasitud ja vooderdatud, metallist tarilappe ja kinnituselemente ei ole täies ulatuses näha. Alumised metallelemendid on roostetanud ning vajavad remonti.	nr. 14 ja 15	(1 ja (2
106	30.01.16.a.	Piirdepaneel on korras. Põrand on kaetud plaatidega. Plaatide lahtitegemisel selgus, et alumised metallelemendid on tugevasti roostetanud ning vajavad tugevdamist.	nr. 16 ja 17	(3

Foto 11. Krt. 79. Pragunenud piirdepaneel.

Avarieelses seisundis olevad ja asendamist vajavad piirdepaneelid (vt tabel 1) tuleb asendada.

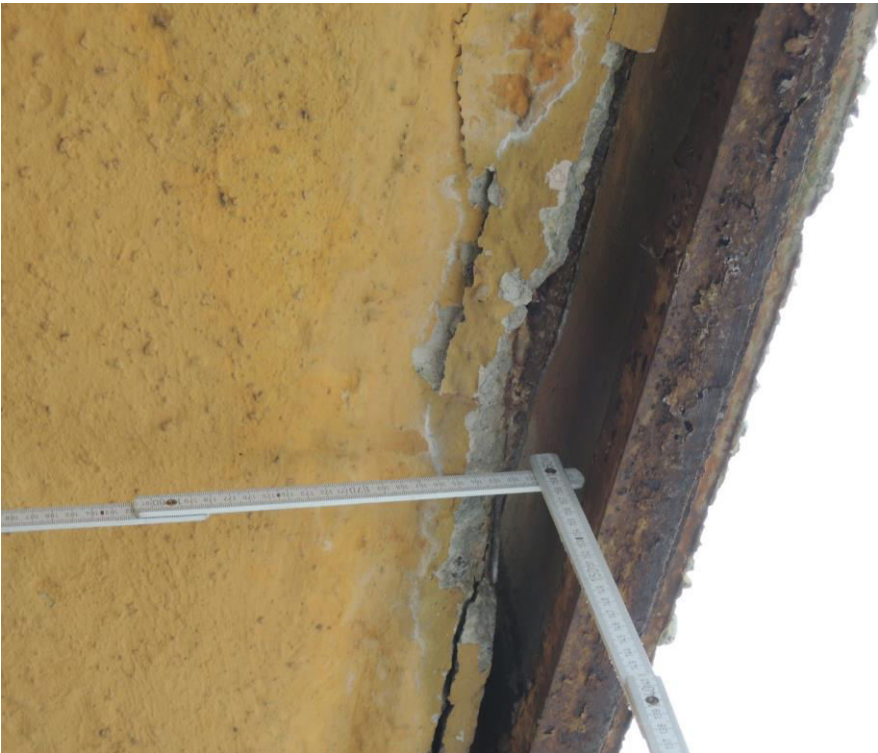
Foto 12. Krt. 79. Ülemine vahelaeplaat.

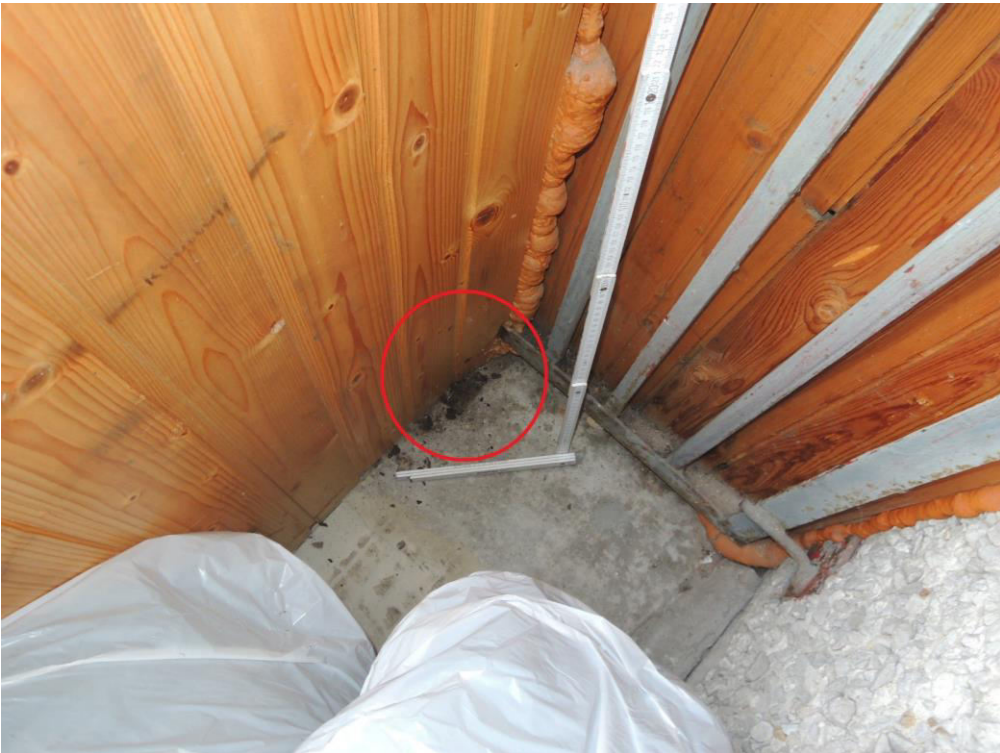
Foto 14. Krt. 92. Alumine kinnituselement.

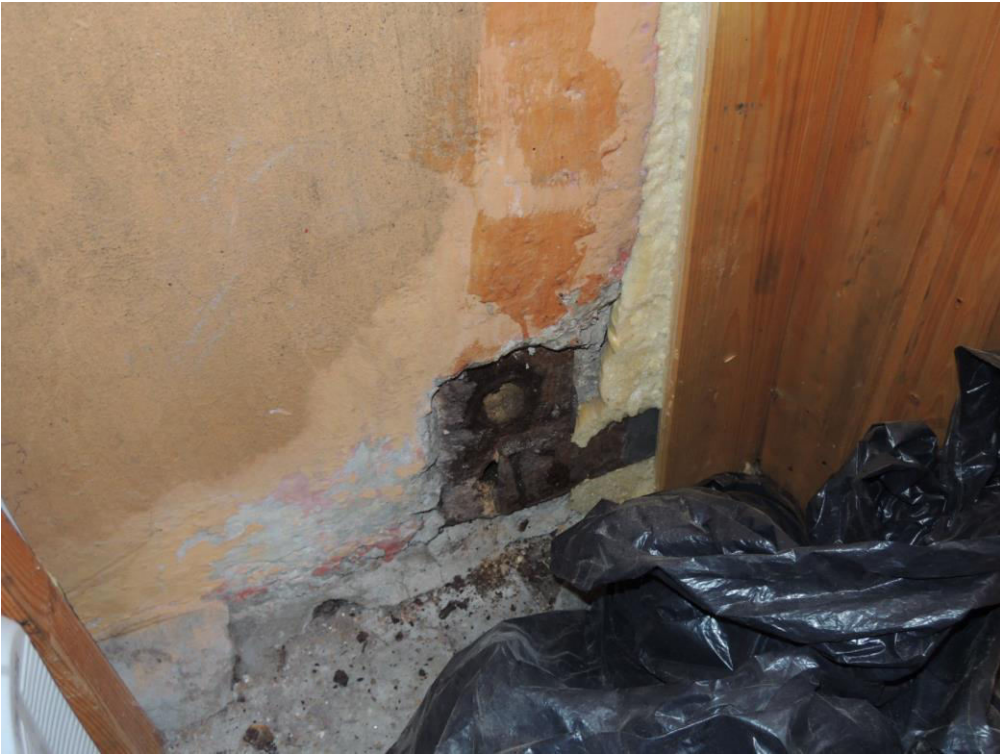
Foto 15. Krt. 92. Külje kinnituselement.

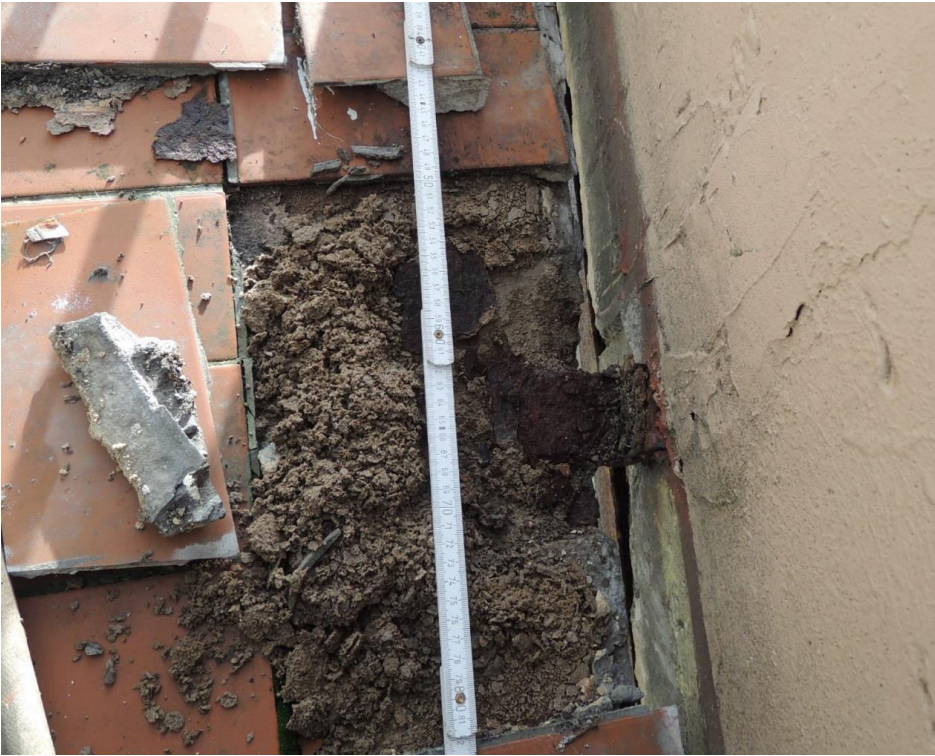
Foto 17. Krt. 106. Lahti tehtud alumine kinnituselement.

Remondi teostamisel tuleb kõik kinnituselemendid kontrollida, ja kui esinevad kas osaliselt või täiesti eemale (lahti) läinud elemendid, need tuleb tugevdada, paigaldades kõrvale lisakinnituse (kinnituse tugevusarvutus, ehk projekt, on vajalik). Samuti tuleb käituda eriti tugevalt roostetanud elementide puhul.

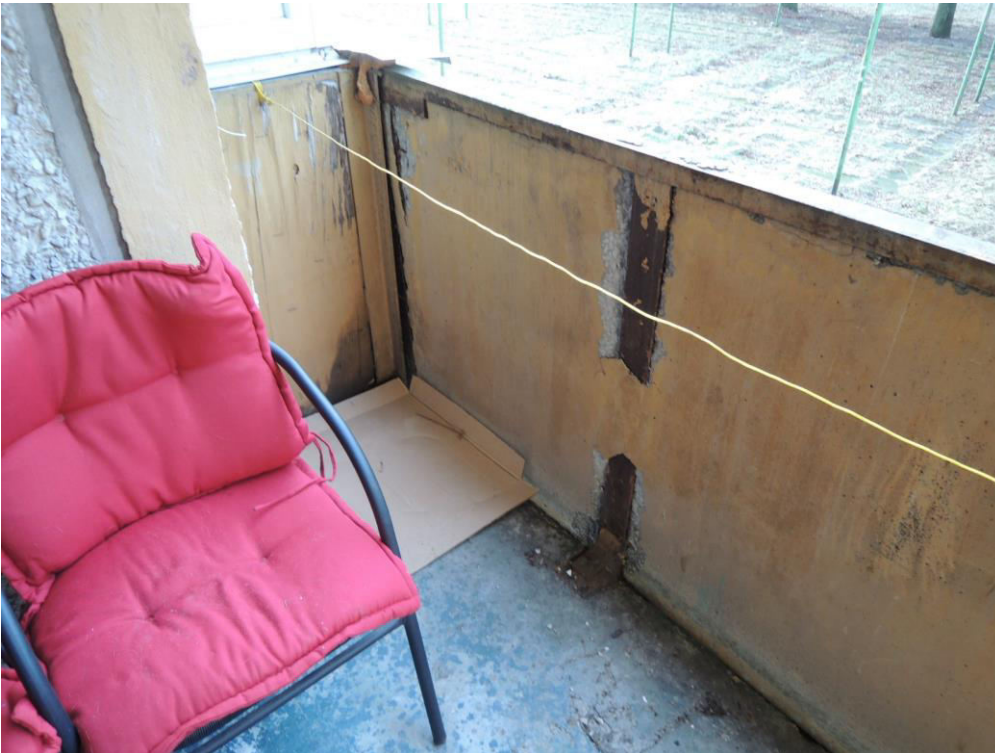
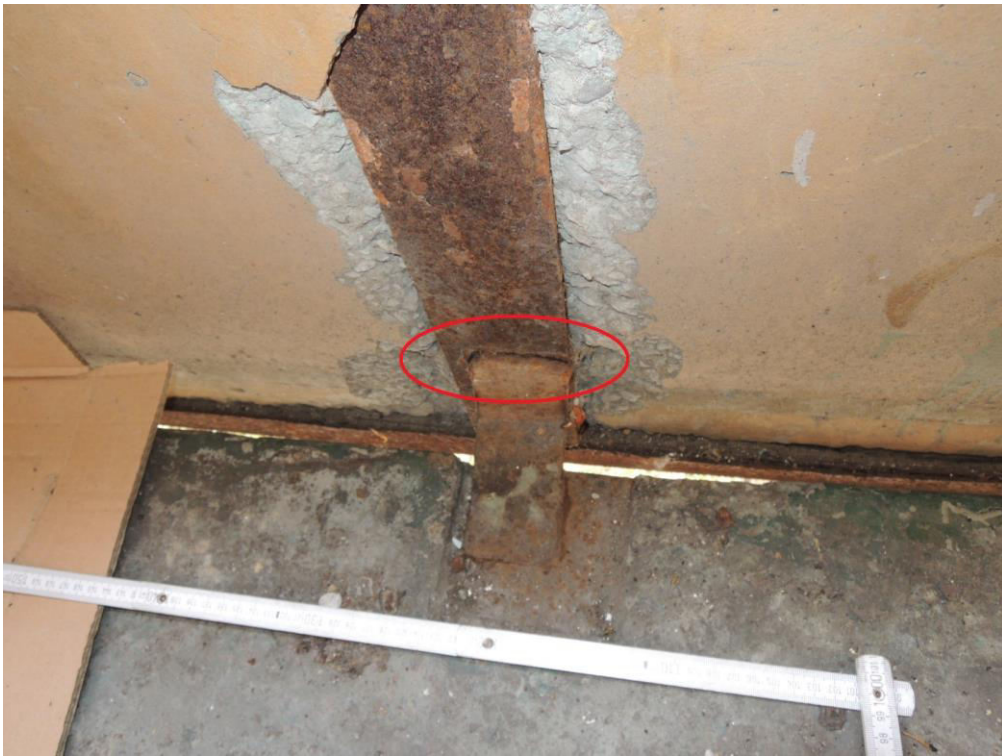
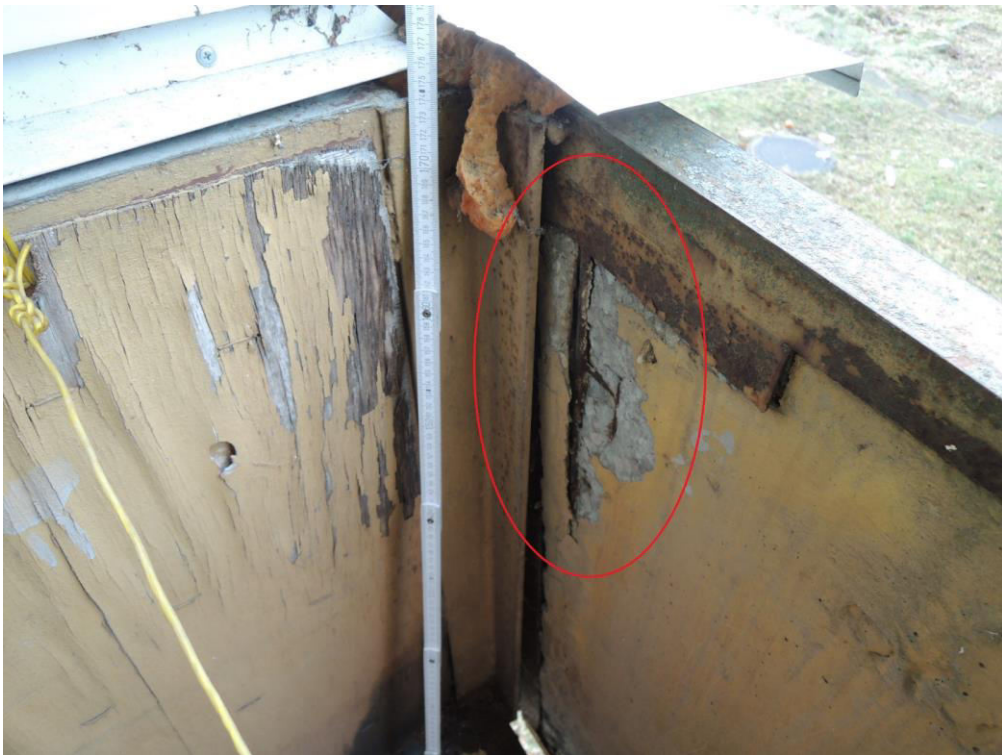
109	30.01.16.a.	Piirdepaneel on tugevasti pragunenud. Alumises kinnituselemendis on näha pragu keevisvuugi ülemisel serval, antud kinnituskohast enam koormust ei võtta. Paneel on avariieelses seisundis!	nr. 18, 19 ja 20	(5 ja (6
126	30.01.16.a.	Rõdu on klaasitud ja vooderdatud, metallist tarilappe ja kinnituselemente ei ole näha. Niiskuse jäljed nurkades viitavad niiskuse kogunemisele rõdu piirdekonstruktsioonis, mis tavaliselt viib niiskus- ja külmakahjustustele ning lõpeb betooni lagunemisega.	nr. 21	(1
131	30.01.16.a.	Rõdu põrand ja piirdeplaat on vooderdatud/viimistletud, metallist tarilappe ja kinnituselemente ei ole näha.	-	(1
137	23.01.16.a.	Piirdepaneel on pragunenud ning veidi kumerdunud väljapoole, vajab remonti. Metallelemendid on roostetanud. Ülemise vahelae raudbetoonpaneeli serv on pragunenud.	nr. 22, 23 ja 24	(2 ja (5
140	23.01.16.a.	Rõdu on klaasitud ja vooderdatud, metallist tarilappe ja kinnituselemente ei ole täies ulatuses näha. Nähtav piirdepaneeli osa ja nähtavad kinnituselemendid on korras. Ülemise vahelae raudbetoonpaneeli serv on pragunenud ning lõhestanud betoonitükid kukuvad alla.	nr. 25 ja 26.	(1 ja (5

Foto 19. Krt. 109. Kinnitusdetail enam koormust ei võtta.

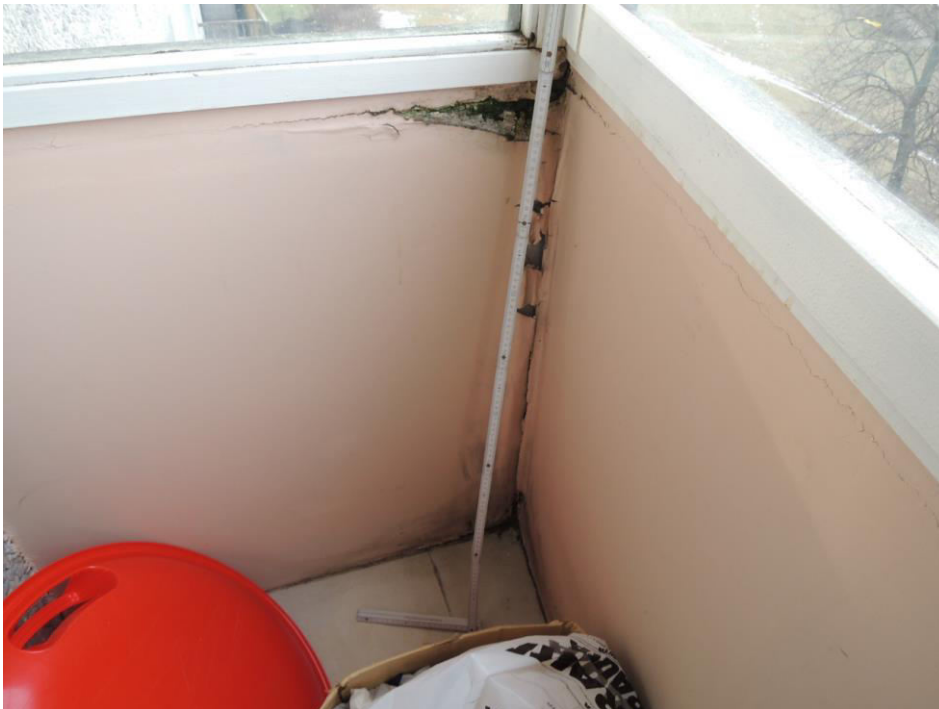
Foto 21. Krt. 126. Niiskusega kahjustatud rõdu piirdetarindi nurga siseviimistlus.

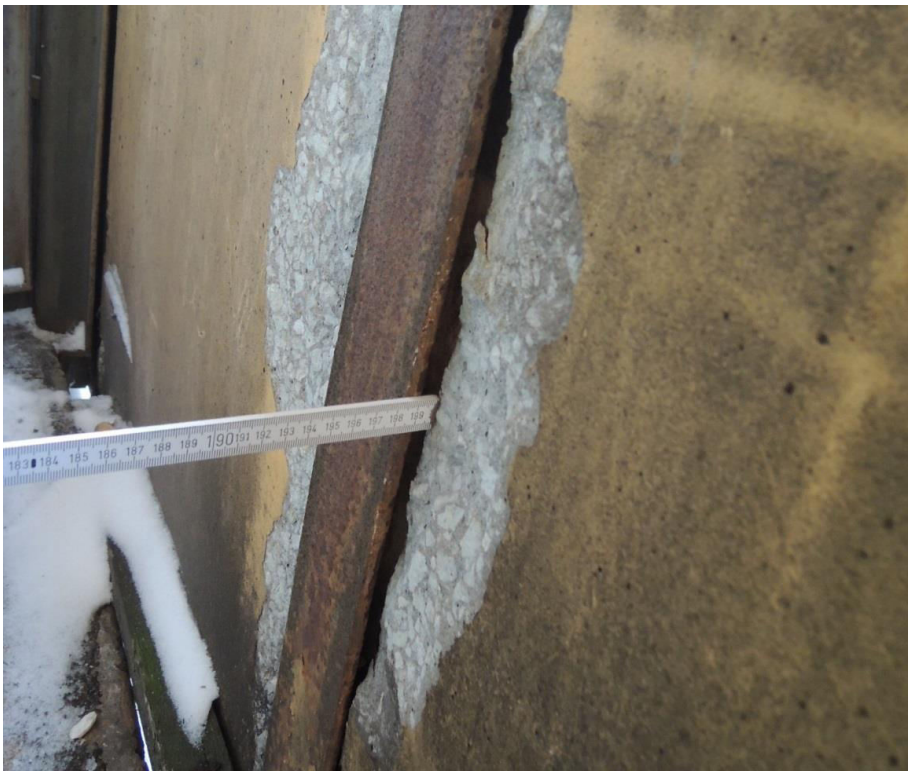
Foto 22. Krt. 137. Piirdepaneel on kumerdunud väljapoole, keskel ~1.0-1.5cm võrra.
