Objekt: Rõdu- ja lodžapiirete- ja kandetarindite Auditi Akt,
Korterelamu, Öismäe tee 150,
Haabersti L.O., Tallinn

Töö nr.: LS-9549

Tallinn, 10. veebruar 2016. a.

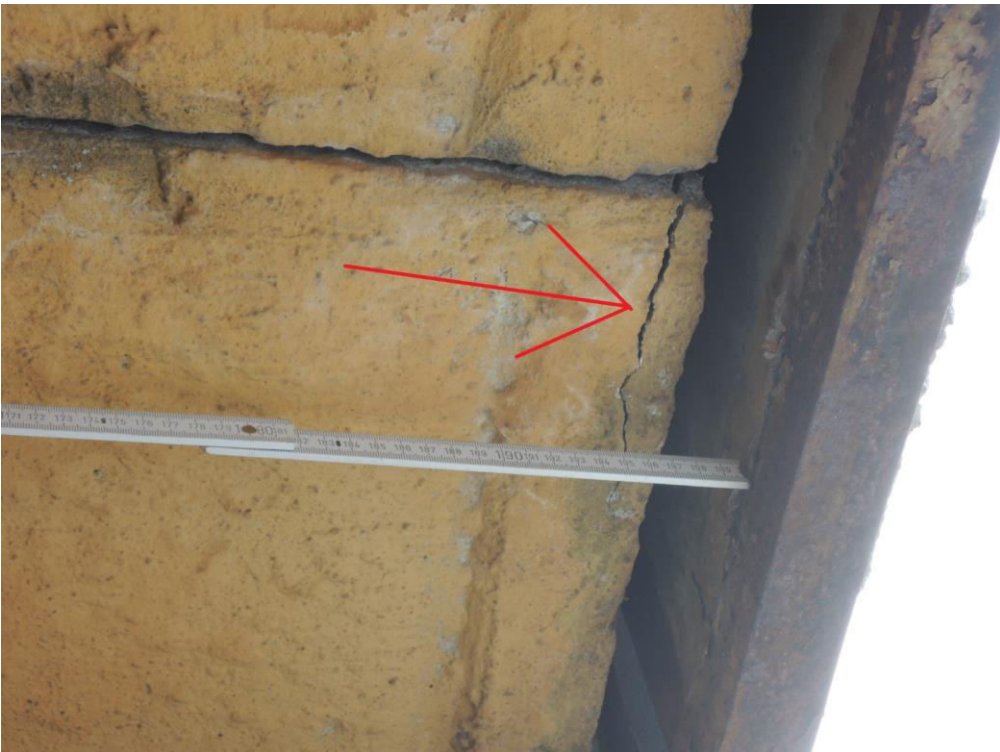
Foto 24. Krt. 137.

Rõdude ja lodžade külgeinad ja vahelaed (horisontaalsed vaheplaadid) on raudbetoonist. Külgeinade raudbetoonielemendid on kohati veidi murenenud ning on näha armatuuri korrodeerumise jäljed (vt. foto 4), aga on rahuldavas seisundis. Vahelaeplaatide välimised ääred on pragunenud ning lõhestanud betoonitükid kukuvad alla, kohati on näha armatuuri korrodeerumise jäljed (vt. fotod 10, 12 ja 24-26).
